Het bestrijden van roestvorming op roestvast staal

Roestvast en zeker

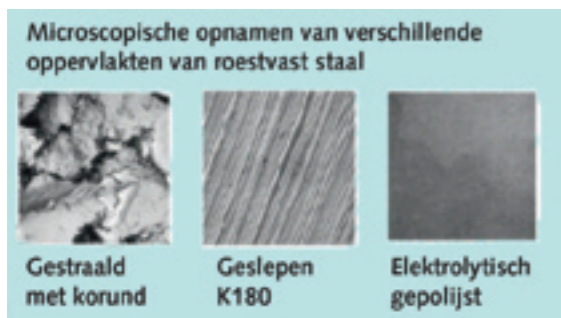
Afbeelding 1. Diverse opnamen van oppervlaktecondities onder de microscoop bezien. (foto: Packo)

men hetzelfde materiaal had gekozen. Deze onaangename situatie had men dus kunnen voorkomen indien men geweten had dat men dit niet ongestraft kan doen. Op afbeelding 1 ziet men het RVS-oppervlak na korundstralen, na slijpen en elektrolytisch polijsten. Het hoeft verder geen betoog welk oppervlak het meeste vuil zal aanhangen en dus ook het meeste onderhoud vraagt. Op afbeelding 2 ziet men de corrosiebestendigheid van RVS 316 als functie van de oppervlaktegesteldheid. Men ziet onder meer dat korundstralen en slijpen een negatieve invloed hebben op de corrosiebestendigheid omdat de positieve potentiaal enigszins terugloopt. Elektrolytische behandelingen hebben juist een positieve bijdrage hierop. Vooral elektrolytisch polijsten heeft de beste invloed omdat het oppervlak gladder wordt en bovendien verdwijnen er verhoudingsgewijs meer ijzeratomen uit het oppervlak dan chroom- en nikkelatomen. Hierdoor verhoogt men extra de corrosiebestendigheid. Enkele oorzaken van corrosie van RVS staan opgesomd in de kadertekst.

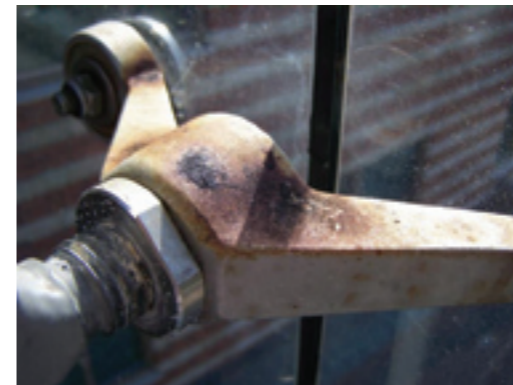
Afbeelding 3. Door aerosolen zwaar aangetast roestvaststaal gietwerk

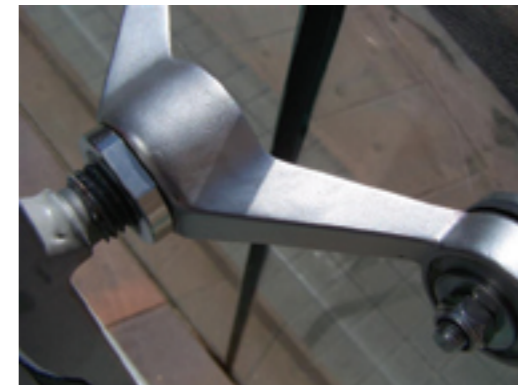
Afbeelding 4. Hetzelfde onderdeel als in afbeelding 3 echter na behandeling.

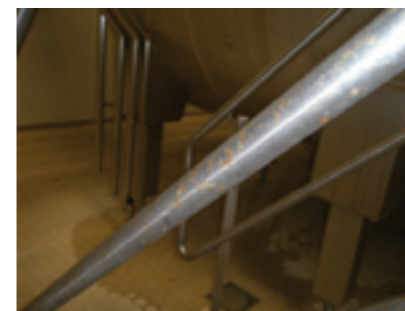
Afbeelding 5. (links) Een aangetaste leuning van RVS 304 in een kaasfabriek.

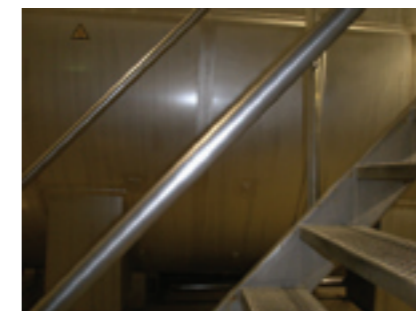
Afbeelding 6. Dezelfde leuning als op afbeelding 5 echter na behandeling.

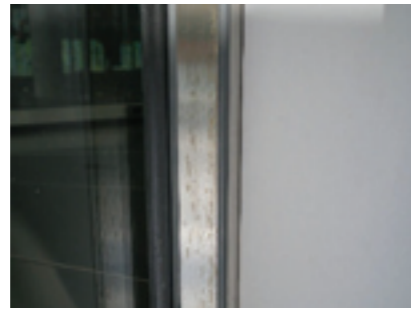
Afbeelding 7. (links) Zogenaamde theevlekken door aerosolen op een roestvaststalen 'glaslat'.

hoofdwet en die luidt: zuur + base → zout + water. De roestproducten zijn veelal basisch van aard en doet men daar een zuur bij dan zal in principe deze reactie gaan verlopen. Nu zijn veelal organische zuren te mild voor het optimaal functioneren van deze reactie maar een combinatie van dergelijke zuren maakt het wel mogelijk. Dit heeft geleid tot een receptuur die basische stoffen zoals roestproducten grondig doet verdwijnen. Op de foto's ziet men hiervan wat voorbeelden. Afbeelding 3 toont door aerosolen aangetast RVS-gietwerk in de kuststreek na slechts een gebruik van enige jaren. Afbeelding 4 toont hetzelfde gietstuk maar dan behandeld met het genoemde receptuur van organische zuren. Zou men deze behandeling achterwege laten dan kan men er zeker van zijn dat op den duur de onderdelen vervangen moeten worden door nieuwe. Bovendien moet men al die tijd zulke in het oog springende onderdelen aanzien in een roestige staat. Omdat het in dit geval om een entreeluilfel ging zal het duidelijk zijn dat het bewuste bedrijf daar geen visitekaartje mee afgeeft. Afbeeldingen 5 en 6 tonen een leuning van AISI 304 in een kaasfabriek die door pekeldampen is aangetast. Ook hier heeft het gebruik van dit organische receptuur zijn positieve sporen achter gelaten. Alleen de grootste diameter is overigens hiermee behandeld. Afbeeldingen 7 en 8 tonen een RVS-strip van 316 die deel uitmaakt van een geavanceerde draaideur. Deze deur was slechts twee jaar in gebruik en de roestige theevlekken zijn al duidelijk te zien (afbeelding 7). Met het genoemde organische product werden deze in een handomdraai verwijderd (af-

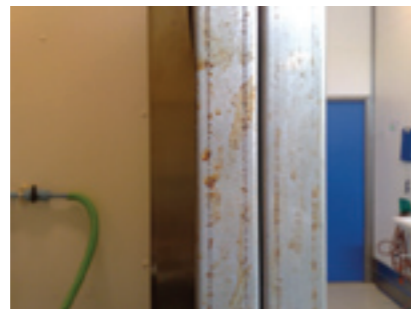
Afbeelding 9. (links) RVS 316-deurstijl aangetast door zoutzuurdampen.

beelding 8). Afbeelding 9 toont een deurstijl van RVS 316 die door zoutzuurdampen is aangetast. In afbeelding 10 ziet men deze wederom na een kortstondige behandeling. Zo kunnen er vele voorbeelden genoemd worden en inmiddels zijn er vele spontane reacties binnengekomen van gebruikers die superlatieven gebruiken om hun enthousiasme over deze receptuur kenbaar te maken.

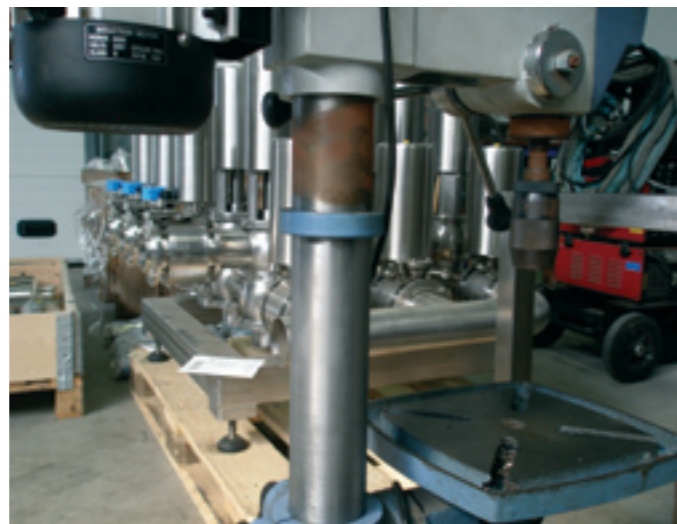
Afbeelding 12. Alleen het onderste deel is behandeld.

Oxiden zijn oxiden en daarom is er ook een test gedaan op geroest koolstofstaal. Op de afbeeldingen 11 en 12 ziet men een boorkolom die door het aanwezige vocht is gaan corroderen c.q. roesten. Om een goed vergelijk te houden is slechts de onderkant behandeld en het zal niet moeilijk zijn het verschil op te merken. Deze organische reiniger heeft
