Landingsverbod voor vliegroest

Verschenen in het vakblad RVS Aktueel uitgegeven door Stainless Steel World augustus 2008

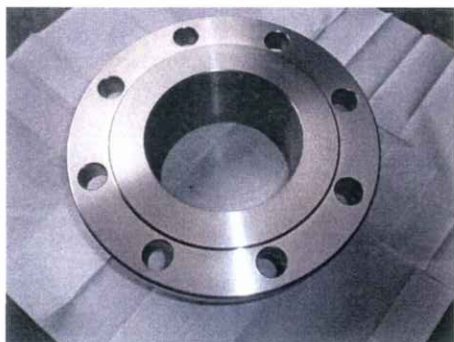
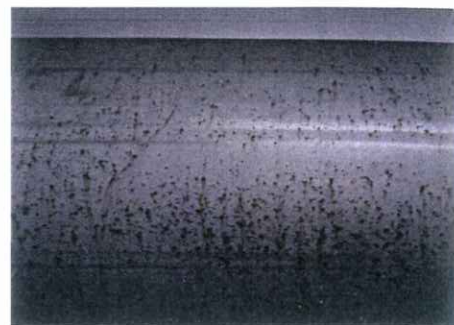
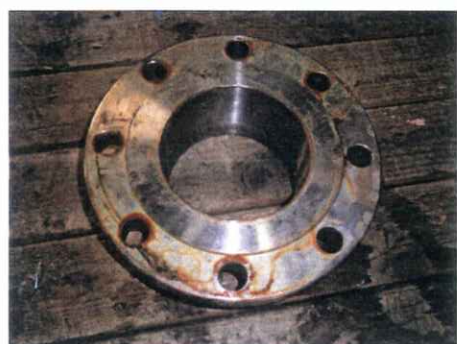
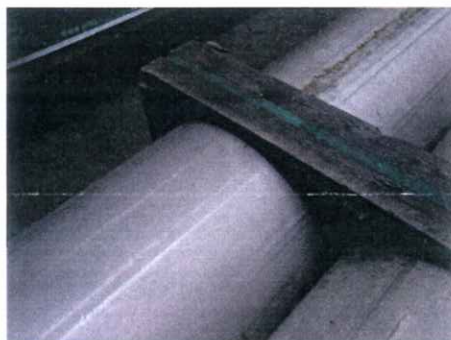
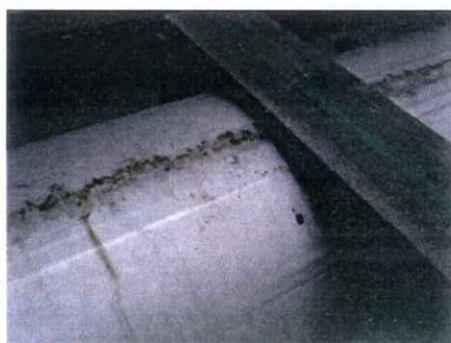
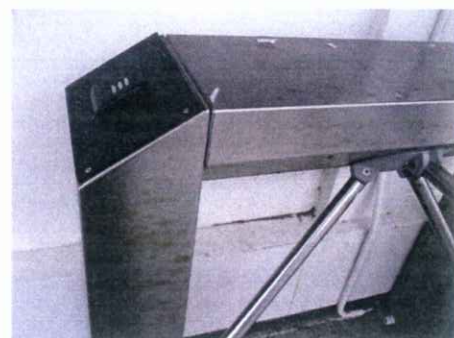
(de foto's geven de situatie vóór en na de behandeling weer)
